# BWS484の周期的なホロ欠点について

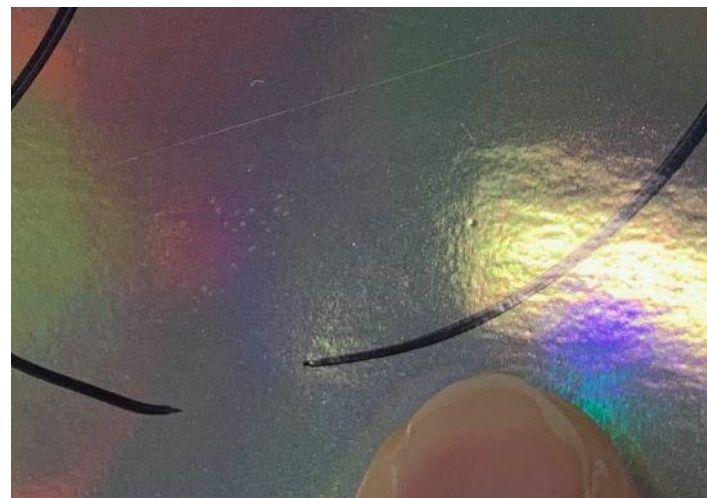
本製品の基材フィルムは、ホロのマスター版からホログラムを転写することで製造しておりますが、そのマスター版（1,090mm x 590 mmサイズ）には微細な傷があり、そこが転写された部分が黒や白に見えたり、傷が生じてしまうことが分かっています。現状、マスター版レベルでの改善は困難であり、ロットによらず同欠点が見られます。製品特性上の避けられない欠点とご了承をお願いします。

傷

写真のような欠陥が590 mmの周期で発生いたします

本製品には基材フィルム上に表面コートを塗布しており、これらのホロ欠点は印刷には影響しません。このため印刷でカバーすることが可能です。ご質問や欠点サンプルなどのご要望がございましたら、弊社営業担当までご連絡ください。
